Asbestinventarisatetest

Surmont de Volsberghestraat 44/3A, 8900 Ieper

Attestnummer : **20250915-000253.000**

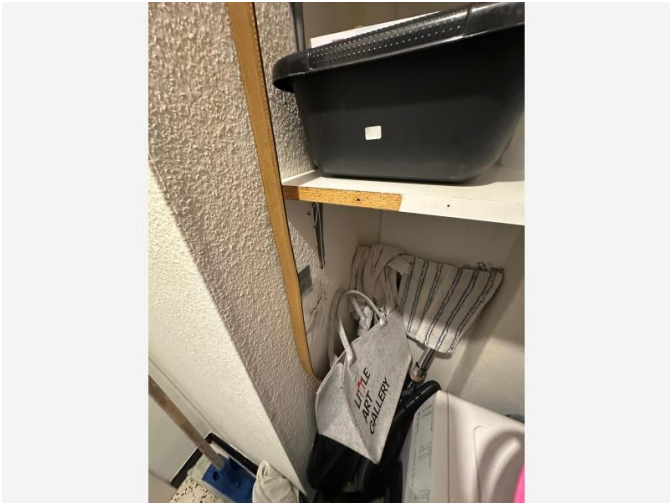
Fiche 3: muurpleister

Geen asbest

| # | Type | Referentie | Resultaat |
|---|---|---|---|
| 3.1 | Mengmonster | 25/09/0011M1 | Geen asbest |

| Beschrijving | muurpleister |
| Bindmiddel van materiaal | Gips - kalk |
| Hoeveelheid (oppervlakte - dikte - aantal) | • 178,00 m ² - 1,00 cm - 1 stuk |
